Das **FENSTER** im 20. Jahrhundert

VERBUNDFENSTER

Sonderdruck (mit Ergänzungen) aus:
Denkmalpflege in Baden-Württemberg
38. Jahrgang 2 | 2009

Verbundfenster – Noch kein Fall für die Rote Liste

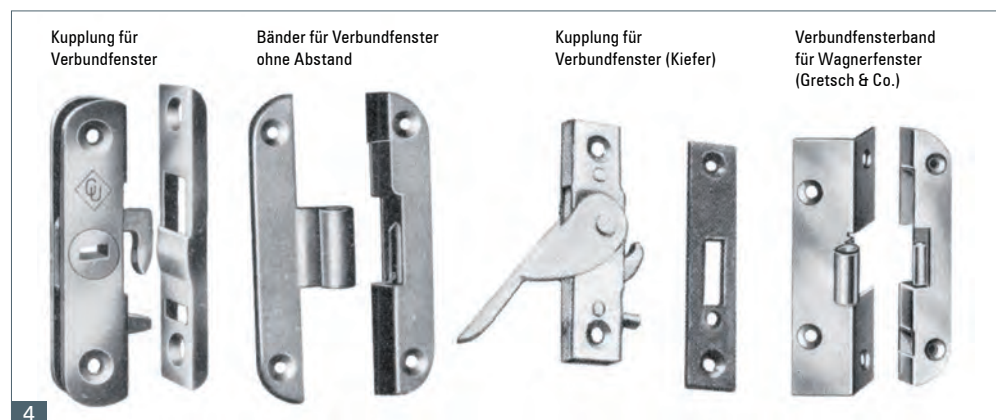
Abb. 4
Verbundfensterbeschläge; Hersteller Notter und Gretschn-Unitas.

Die Anfang des 20. Jahrhunderts noch gängigen Kasten- beziehungsweise Winterfensterkonstruktionen sollten durch Fenster verbessert werden, die den Lichtdurchgang optimieren, den Materialverbrauch reduzieren und die Benutzerfreundlichkeit verbessern. Alles konzentrierte sich auf Verbundfenster. Als Beispiel für diese Entwicklung kann die Firma Notter genannt werden, die auch heute noch Lieferant für Verbundfensterbeschläge ist. Sie errichtete bereits 1934 Fabrikneubauten in Sulz/Murr, um dort ausschließlich die serienmäßige Produktion der Sonderbeschläge aufzunehmen. (Abb. 4)

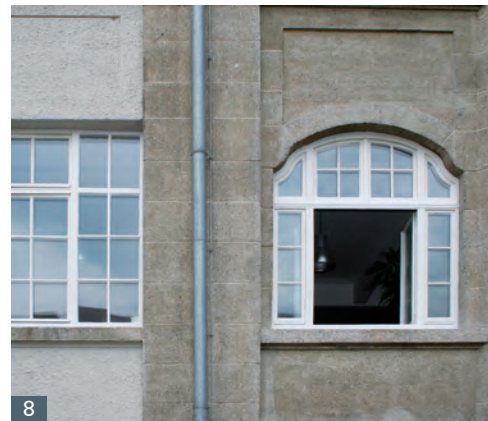
Abb. 8
Ulm Römerstraße 21, links im gewerblichen Teil Panzerfenster, rechts im Verwaltungsteil Verbundfenster.

Die gegenüber liegende Fabrik erhielt in den gewerblich genutzten Räumen die kostengünstiger herzustellenden Doppelverglasungen in Form von Panzerfenstern. In den Verwaltungsräumen wurden bereits Verbundfenster eingesetzt.

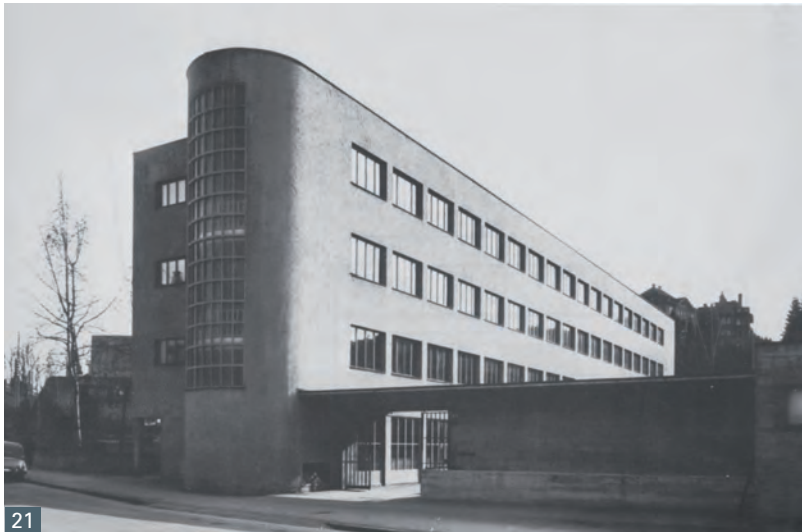
Abb. 21
Luzern, DULA-Schulhaus;
komplex durchdachtes
Verbundfenster.

Das DULA-Schulhaus in Luzern, 1932/33 von Architekt Albert Zeyer gebaut, ist ein Bauwerk von nationaler Bedeutung für die Zeit des Neuen Bauens. Für seine umfassende Sanierung 2005/2006 wurden die Zielsetzungen von den Architekten wie folgt definiert: „Die Bauherrschaft beabsichtigt, nach einer Überprüfung der Gebrauchstauglichkeit, der Wirtschaftlichkeit und der Sicherheit sowie unter Berücksichtigung von

schulbetrieblichen Anforderungen und behördlichen Vorschriften die gesamte Bausubstanz einschließlich der bauzeitlichen Fenster zu erhalten. Es wird eine technologisch einfache, gestalterisch hochwertige und ökologisch nachhaltige Sanierung angestrebt.“ Die über siebzig Jahre alten, zeittypischen Verbundfenster besaßen solide und handwerklich reparierbare Beschläge, einen hohen Anteil an feinjähigem Holz und ihre originalen Ziehgläser waren weitgehend erhalten.

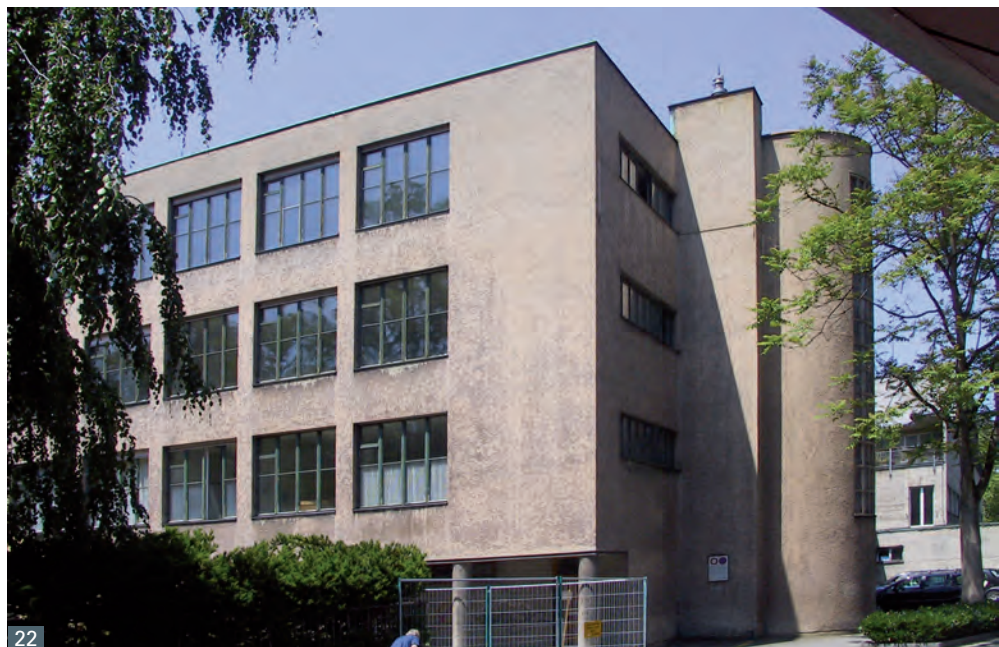
Abb. 22
Luzern, DULA-Schulhaus;
bauzeitliche Verbundfenster mit
wärmetechnischer Verbesserung
durch raumseitigen Einbauen
eines dünnen Isolierglases.

Mittlerweile ist die Erkenntnis gewachsen, dass die Qualität jüngerer Fenster mit dem Standard älterer Fensterkonstruktionen nicht mithalten kann und heute bereits die Sanierung nur zwanzigjähriger Fenster aus handwerklicher Sicht keinen Sinn mehr macht. Auch dies trug wesentlich dazu bei, den Fensterbestand der Schule zu erhalten und energetisch durch das Einbauen von Dichtungen und Sonderisolierverglasungen zu optimieren.

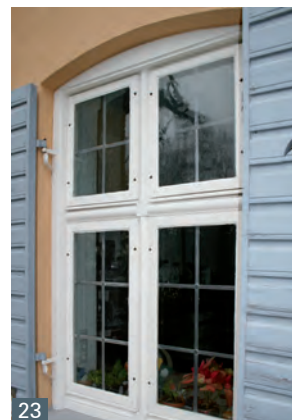
Abb. 23
Badenweiler, Schlossbergstraße
1: Bauzeitlicher Fensterbestand mit nachträglich aufgebrauchten Zusatzflügeln außen.

Historische, einfach verglaste Fenster sind dauerhaft und können energetisch verbessert werden. Da viele Nutzer den Umgang mit Kasten- oder Winterfenstern nicht akzeptieren, können Einfachfenster auch durch aufgesetzte Flügel zu Verbundfenstern ergänzt werden. Bereits in den sechziger und siebziger Jahren des 20. Jahrhunderts wurden in einzelnen Städten die Fenster ganzer Straßenzüge nach dieser Methode wärmetechnisch aufgewertet.

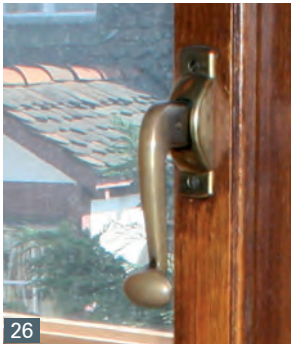
Abb. 26
Aarau, Laurenzenvorstadt 9,
Fenstergriff der Verbundfenster

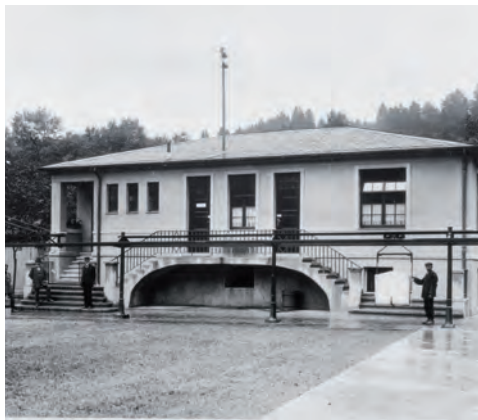
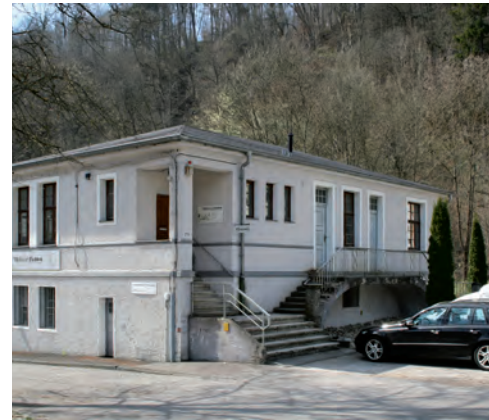
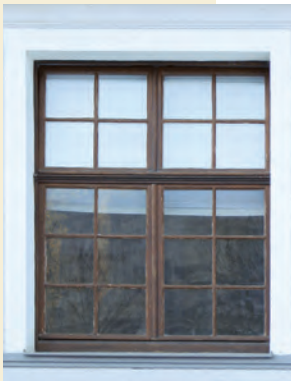
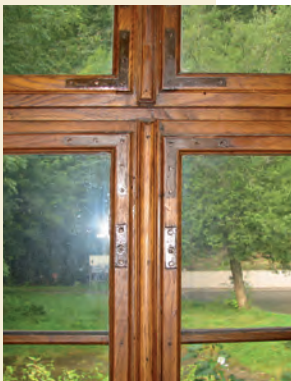
Rottweil, Neckartal 274

liegenden konservativen und anspruchsvollen Baugestaltung waren auch die Räume hochwertig ausgestattet mit stückierten Decken und Kassettentüren. In Eichenholz gefertigte aufwendige Verbundfenster mit Sonderdetailierungen bei Konstruktion, Beschlag und Profilen sorgen auch nach 100 Jahren für ein behagliches Raumklima.

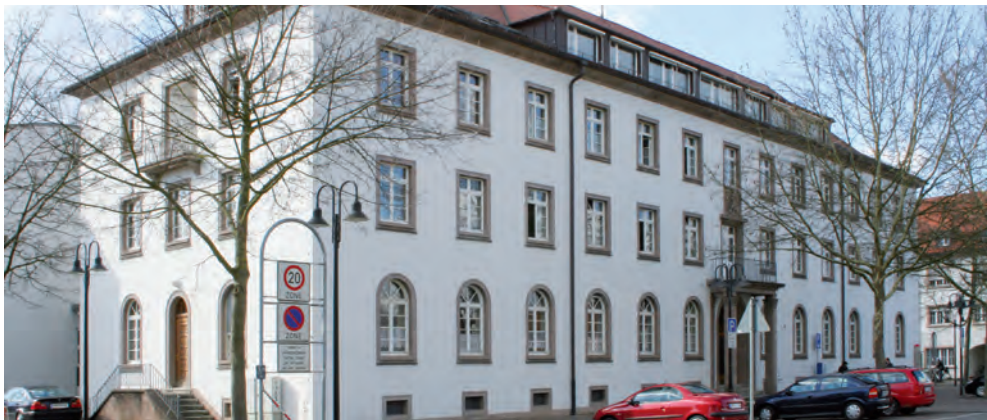
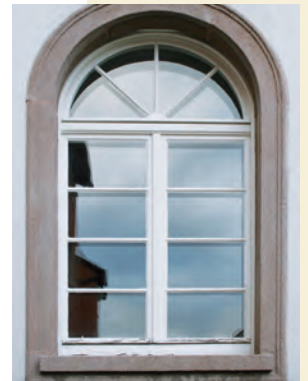
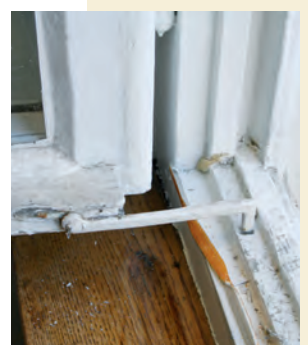
Singen, Alpenstraße 9

In den Vollgeschossen ist ein durchgehend solider Bestand an Verbundfenstern aus dem Baujahr 1929 erhalten. Das Besondere ist, dass bereits 1929 die Fenster in den höherwertig genutzten Räumen durch den Einbau einer Dichtung am äußeren Rahmenfalz funktionstechnisch verbessert wurden. Die Platzierung der Dichtung ist zwar bauphysikalisch gesehen falsch, vom Ansatz her aber

erstaunlich und eines der ganz wenigen erhaltenen Details sehr früher Versuche der funktionstechnischen Verbesserung. Aufgrund der Dimensionierung und der konstruktiven Details ist es hier problemlos möglich, die Fenster durch den Einbau einer Isolierglasscheibe in der inneren Ebene auf Funktionswerte zu verbessern, die sogar heutige Neubaustandards übertreffen.

Abb. 16
Singen, Albstraße: Bauzeitliche
Dichtung am Rahmenüberschlag
(rot), innere Dichtung sekundär.

Schon früh wurden bei Verbundfenstern Dichtungsversuche unternommen, im Beispielfall allerdings erfolglos. Die bauzeitlichen Fenster der Wohnräume im Gebäude Alpenstraße 9 in Singen erhielten bereits 1929 eine Abdichtung. Die Dichtungsebene bestand aus einem von Metallprofilen gehaltenen Hanfstreifen, der in Unkenntnis der bauphysikalischen Zusammenhänge außenseitig am Rahmen montiert wurde. Die Dichtung verstärkte das Tauwasserproblem jedoch noch, da nun das Entweichen der warmen und feuchten Luft nach draußen verhindert und sie vermehrt in den Scheibenzwischenraum gelenkt wurde. Verbundfenster dürfen nur eine raumseitige Dichtungsebene erhalten.

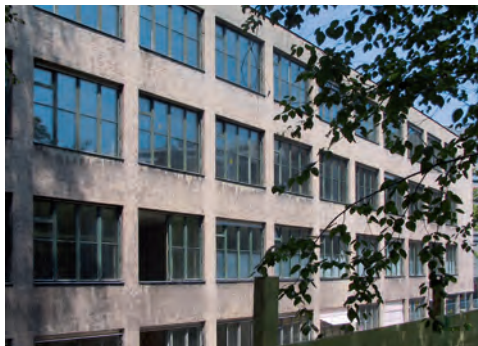
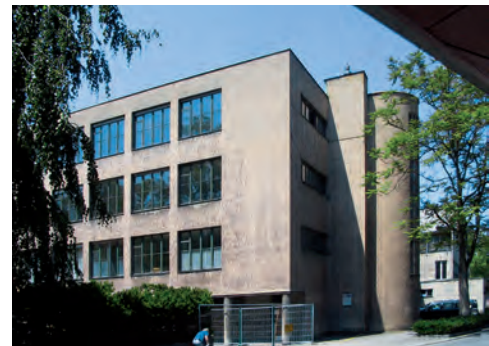
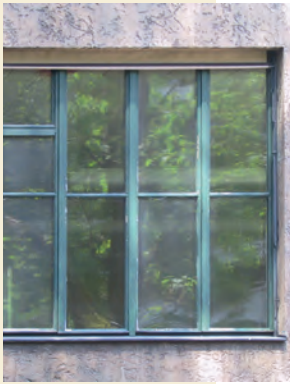
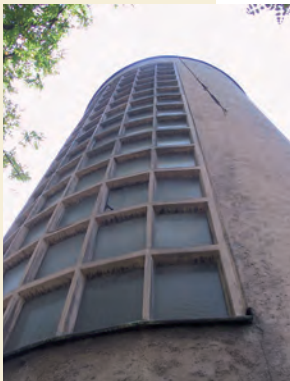
Luzern, Bruchstrasse 78, Dulaschulhaus

dung bezüglich der Fensterfrage führt sehr häufig generell zu einem sensibleren Umgang auch mit den weiteren Ausstattungen im Gebäude. Die patentierten Fallschiebefenster sind ein Beispiel für die solide Handwerkskunst dieser Zeit und garantieren auch nach über 70 Jahren ihre uneingeschränkte Gebrauchsfähigkeit, einschließlich der Möglichkeit der energetischen Verbesserung nach aktuellen Anforderungen.

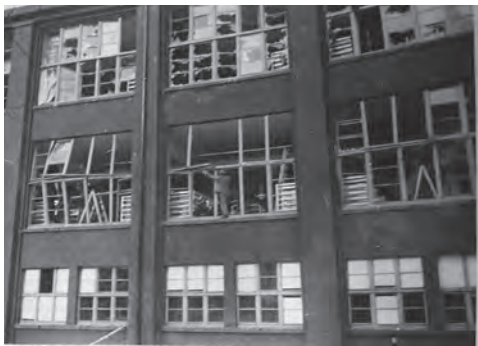
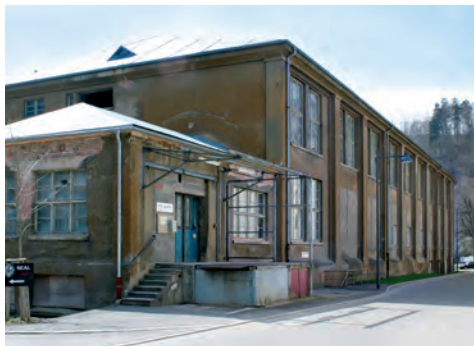
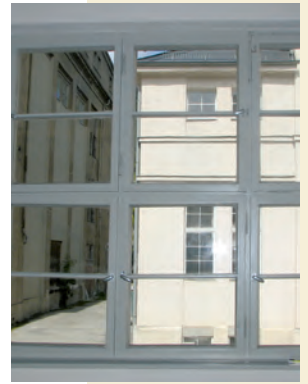
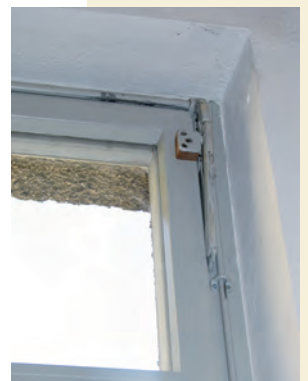
In der Rottweiler Pulverfabrik wurde kurz vor Ausbruch des Zweiten Weltkrieges auf Weisung der Wehrmachtsdienststelle nicht nur die Produktion von Militärpulvern wieder aufgenommen, auch die Herstellung von Kunstseide spielte für die Rüstungsindustrie eine große Rolle, denn Viskose fand als Fallschirmseide Verwendung. Um die Produktionszahlen von Viskose steigern zu können, benötigte der Kunstseide-

betrieb der IG Farben ein Erweiterungsgebäude für die Spulerei. 1938 wurde ein reiner Funktionsbau auf knapp 1500 Quadratmetern Grundfläche erstellt, dessen große Fensterflächen für eine gute Belichtung der Säle sorgten. Die Fenster wurden als Verbundfenster gefertigt, die auch nach einer verheerenden Explosion wiederhergestellt werden konnten.

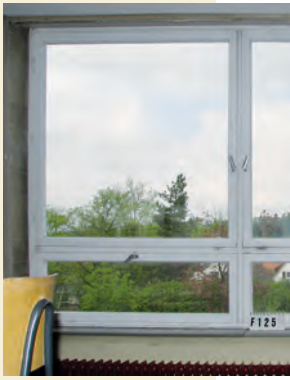
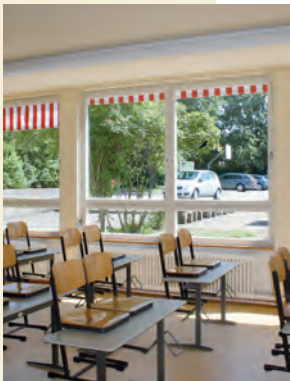
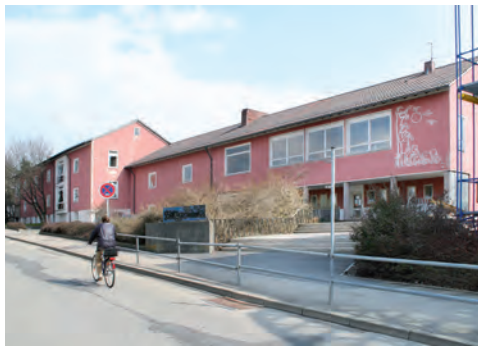
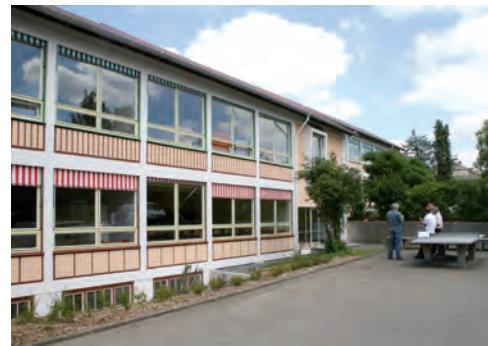
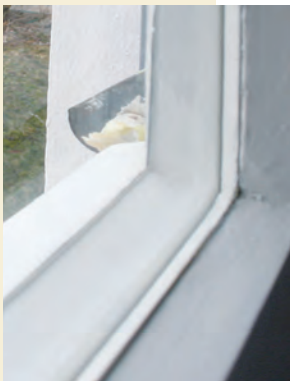
Münsingen, Schillerstraße 38, Schillerschule

Mit den vom amerikanischen Außenminister George C. Marshall organisierten Aufbaumitteln wurde die Schule 1954 bis 1956 nach Plänen des Architekten Fritz Schäufele gebaut. Das weitgehend original erhaltene Gebäude ist heute als ein Denkmal der qualitativ bemerkenswerten zeittypischen Schulbaulösungen ausgewiesen. Schäufele setzte die vom Bauhausarchitekten Richard Döcker erlernten Grundsätze der Funktionalität,

Klarheit und Leichtigkeit beim Bauen konsequent um. Dazu gehören die an den Südseiten vorhandenen großzügigen Verglasungen, die noch heute aus den bauzeitlich eingesetzten Verbundfenstern bestehen. Bei der zurückliegenden denkmalgerechten Generalsanierung wurde die ursprüngliche „schüleradäquate“ Farbigkeit auch der Fenster wieder hergestellt.

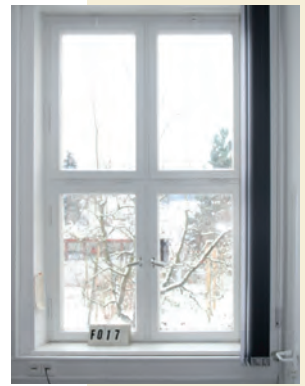
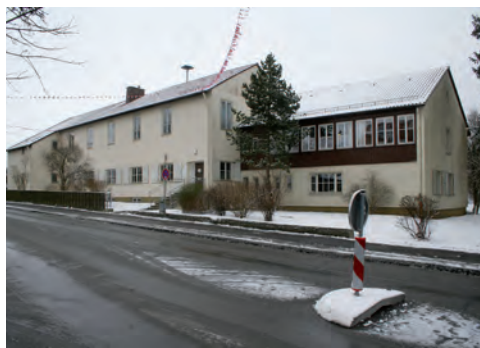
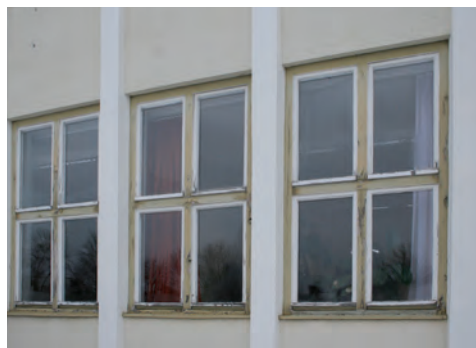
Münsingen, Schillerstraße 40, ehemalige Landwirtschaftsschule

Die ehemalige Landwirtschaftsschule in Münsingen (heute Amt für Landwirtschaft, Landschafts- und Bodenkultur) wurde mit Mitteln des Marshallplans, offiziell European Recovery Program (ERP) genannt, errichtet. Eingebaut wurden, wie in dieser Zeit an nahezu allen öffentlichen Neubauten, zeittypische Verbundfenster. Die Fenster der Südseite wurden bereits bauzeitlich durch heute noch vorhandene,

in die Baukonstruktion integrierte Schnapprollos beschattet. Bei der zurückliegenden Sanierung konnte auch die bauzeitliche Farbgebung wieder hergestellt werden. Die bauzeitlichen Fenster sind nach gut 50 Jahren in einem einwandfreien Zustand und stehen nun für einen vergleichbar langen Zeitraum zur weiteren Nutzung zur Verfügung.

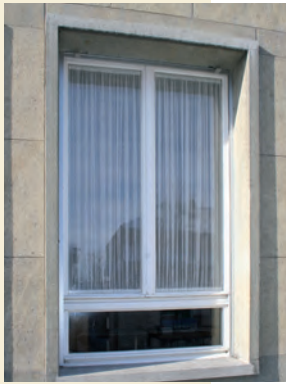
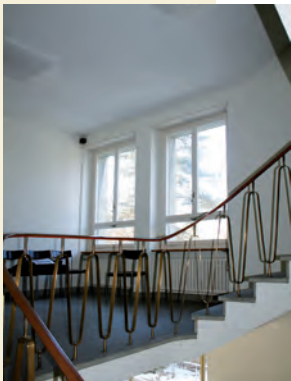
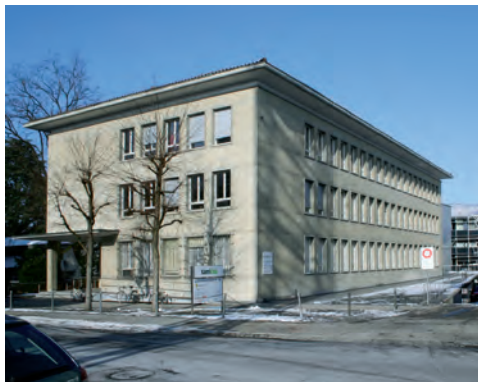
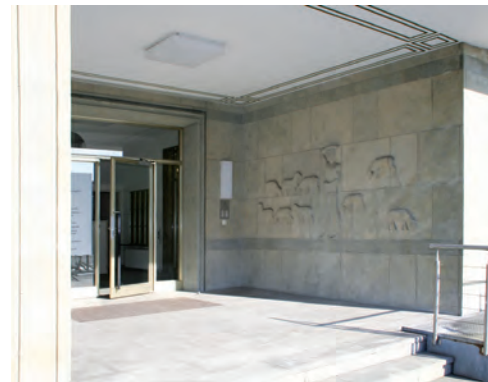
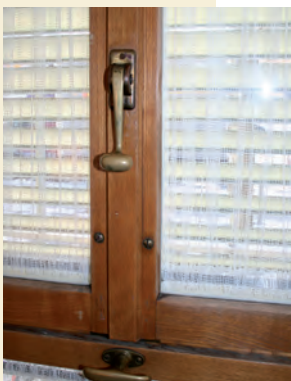
Aarau, Laurenzenvorstadt 9

Seit nunmehr 10 Jahren rückt nun in der baupraktischen Denkmalpflege auch das Thema Fenster der 50er Jahre in den Fokus denkmalpflegerischer Belange. Am Gebäude Laurenzenvorstadt 9 in Aarau wurden aufwändig gefertigte grundsolide Verbundfenster eingebaut mit den für die Zeit der frühen 50er Jahre materiellen, konstruktiven und formalen Details.

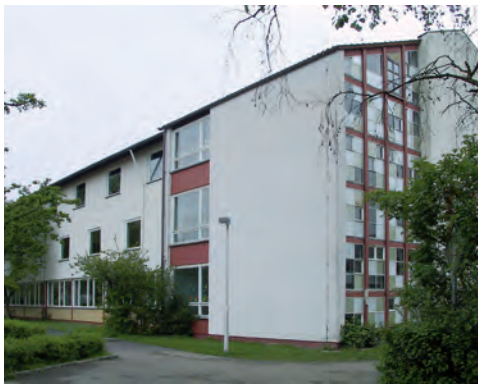
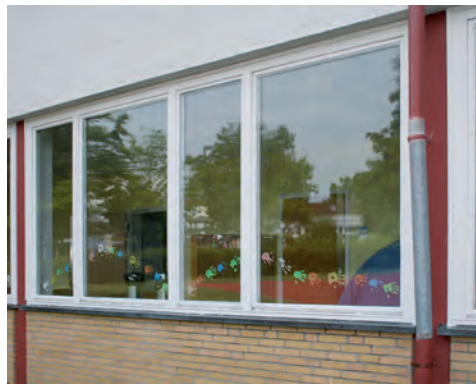
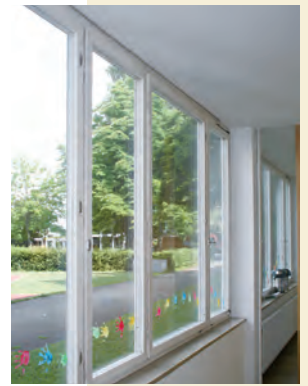
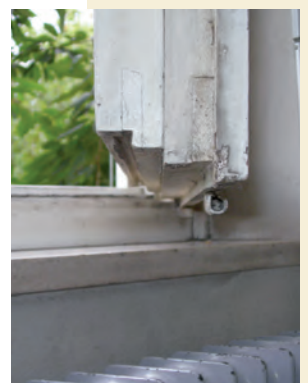
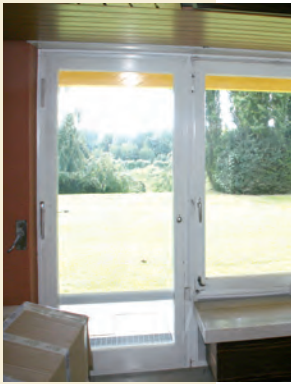
Friedrichshafen, Stauffenbergstraße 2, Schreieneschule

In vielen Städten führte der Wiederaufbau nach dem Zweiten Weltkrieg auch zu Neubauten im Bereich von Schulen. Im Rahmen des sogenannten Marshallplans wurden Schulgebäude im Pavillonstil mit großzügigen Verglasungen der Klassenräume errichtet. Die geschickt geteilten Fenster dieser Schule bieten Lüftungsmöglichkeiten für jeden Bedarf: Stoßlüften in den Pausen ist ebenso problemlos

möglich wie ein Dauerlüften im Schulbetrieb über Kippflügel oder Oberlichter. Die eingebauten Verbundfenster werden derzeit sukzessive durch den Einbau einer Sonder-Isolierverglasung energetisch verbessert. Diese Drei-Scheiben-Verglasung entspricht den Kriterien für Passivhausstandards, schont Ressourcen und tradiert Baukultur. Auch das Fenster der 1950er-Jahre verdient Respekt.

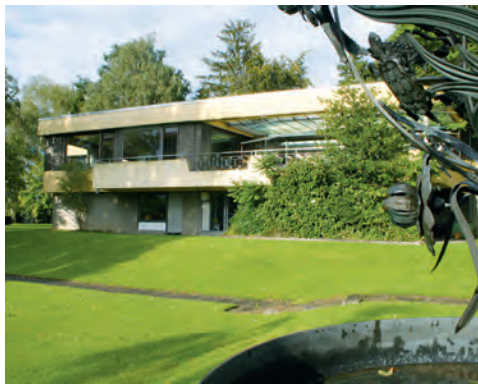
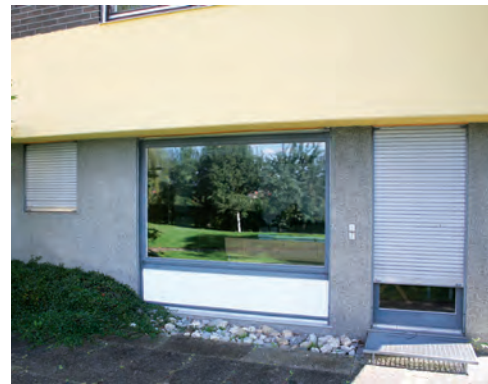
Friedrichshafen, Klufterner Straße 85

Die Villa im Stadtteil Spaltenstein wurde 1965 im Auftrag des Markdorfer Unternehmers Wagner auf einem 8.000 m² großen Grundstück mit Seeblick erbaut und gilt als großartiges und in Baden-Württemberg nahezu einzigartiges Beispiel für die fortschrittliche Architektur der 1960er-Jahre. Das Gebäude ist nahezu unverändert erhalten, dazu gehören auch die bauzeitlichen Fenster. Außentüren und Fenster in der „Belle Étage“

wurden aus Hartholz (Teak) gefertigt und mit einer Isolierverglasung (Thermopane) ausgestattet. Im Gartengeschoss jedoch wurden zeittypische Standard-Verbundfenster eingebaut. Im Hauptgeschoss wurden, was Material, Konstruktion und Form anbelangt, neue Lösungen praktiziert und edle Materialien verwendet. Im Gartengeschoss dagegen waren alle Ausführungen einem strengen schwäbischen Kostendiktat unterworfen.

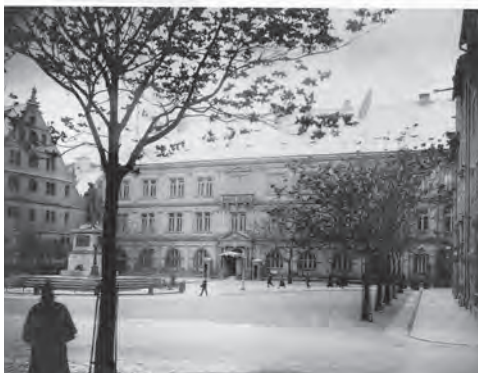
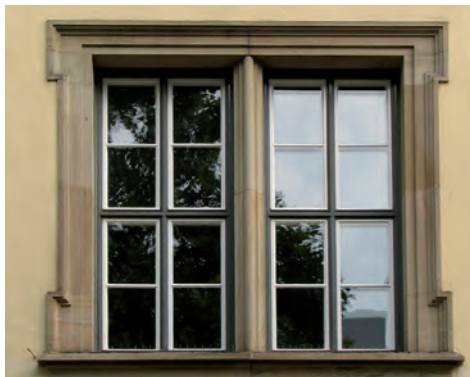
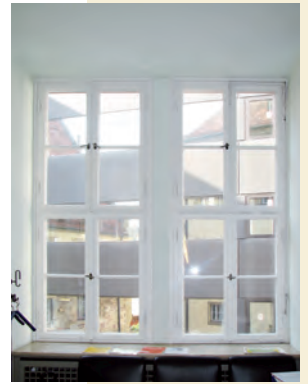
Stuttgart, Schillerplatz 4, Prinzenbau

September 1944 wurde der Bau vollständig ausgebombt. Wie bei vielen öffentlich genutzten Verwaltungsgebäuden wurden auch hier beim Wiederaufbau konstruktiv und materiell grundsolide Verbundfenster eingesetzt. Die Binnengliederung der Fenster berücksichtigte historische Hintergründe. Da Baudenkmale auch immer Geschichtsdenkmale darstellen, sind vor allem die Fenster ein Dokument der Wiederaufbaujahre.

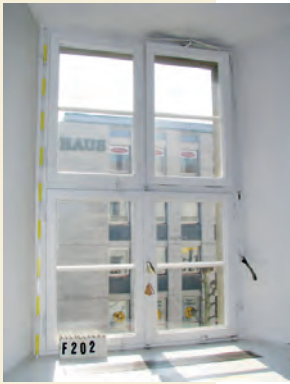
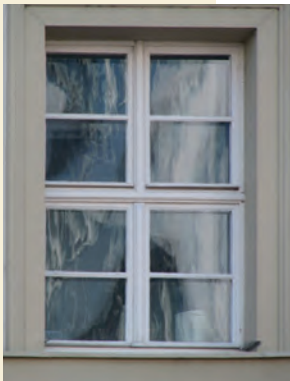
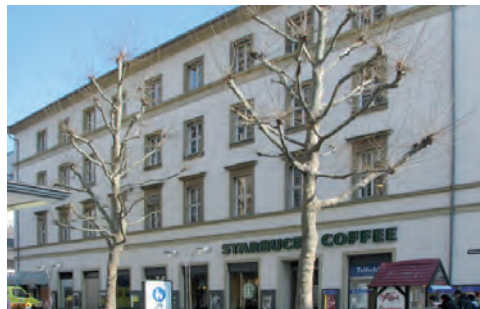
Stuttgart, Königstraße 44, Neue Kanzlei

Nach verheerenden Zerstörungen im Zweiten Weltkrieg wurde das Gebäude nach 1945 neu errichtet. Die eingebauten Verbundfenster sind ein Dokument des Wiederaufbaus. Die Binnengliederung orientiert sich am historischen Bestand. Bei der Wiederherstellung der Fenster wurden alle Kriterien beachtet, die ein Fenster in einem hochwertigen Denkmal auszeichnen sollen und die auch heute nahezu unverändert von der Denkmalpflege formuliert werden.

Es sind dies:

- solide und reparaturfähige Materialien
- über Jahrhunderte bewährte Konstruktionen
- außen liegende Kittfasen
- glasteilende Sprossen
- Holzwetterschenkel
- minimierte Querschnitte und Profilierungen, auch am Kämpfer außen
- geschlossene Brüstungen
- keine V-Fugen an den Stößen

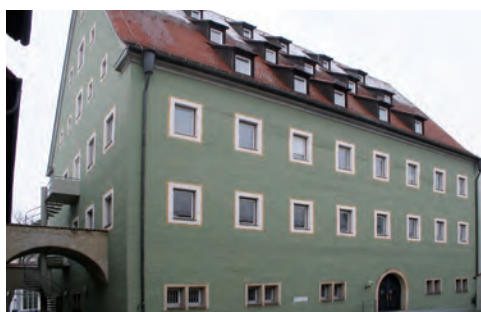
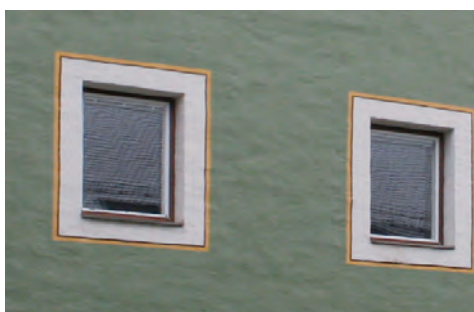
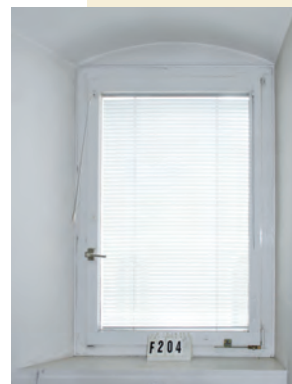
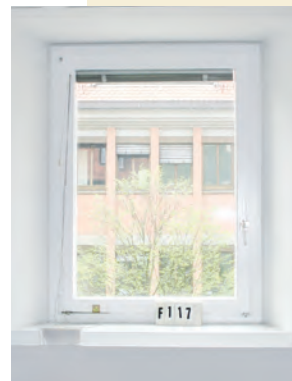
Der Ochsenhäuser Hof in Ulm ist ein Gebäude aus dem späten 15. Jahrhundert. Bei der in den Jahren 1966 und 1968 durchgeführten eingreifenden Generalsanierung wurde in allen Geschossen der komplette Fensterbestand erneuert. Diese Verbundfenster sind ohne Bezug zum historischen Kontext, jedoch in ihren materiellen, konstruktiven und formalen Details sehr aufwändig gefertigt und somit

ein Zeitdokument für die 60er-Jahre des 20. Jahrhunderts. Interessant sind auch die im Scheibenzwischenraum liegenden Verschattungen „System Lunetta“. Die Fenster hatten bereits eine umlaufende Dichtungsebene und sind über „Einhand-Dreh-/Kippbeschläge“ zu bedienen. Auch diese Verbundfenster können technisch problemlos auf heutige Funktionswerte verbessert werden.

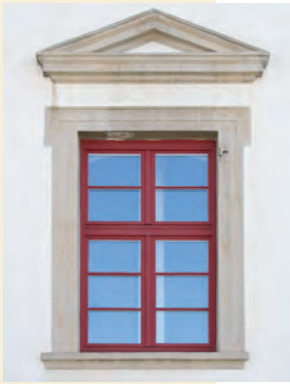
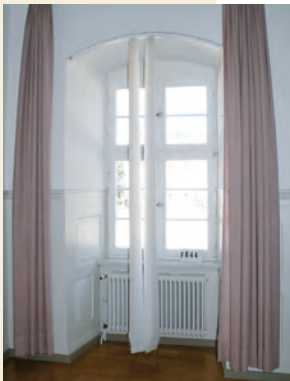
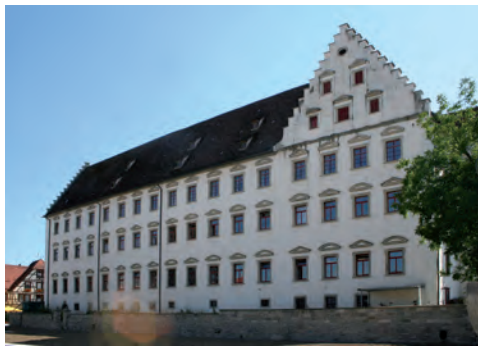
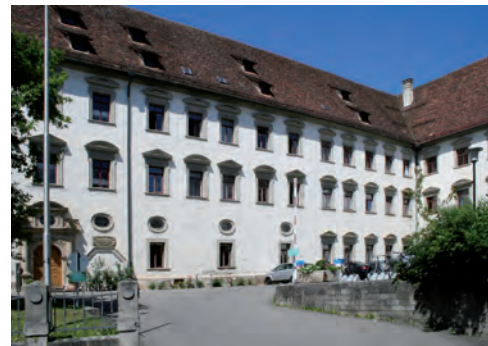
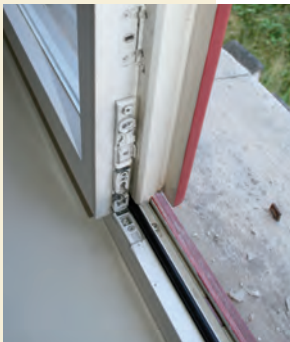
Rottenburg, Königstraße 6, Bischöfliches Palais

Das Bischöfliche Palais wurde 1657/58 erbaut. Die wenigen noch vorhandenen historischen Fenster gehen auf die Umnutzungen im späten 18. und frühen 19. Jahrhundert zurück. In der zweiten Hälfte des 20. Jahrhunderts wurde nahezu der komplette Bestand der Fenster erneuert: Eingebaut wurden zeittypische Verbundfenster, nur in den hochwertigen Räumen mit Sprossen gegliedert. Die historische Binnengliederung der

Fenster wurde nur in wenigen Teilbereichen berücksichtigt. Da die Fenster im wesentlichen substanziell intakt sind und noch viele Jahrzehnte ihre Funktion erfüllen können, ist es eine Überlegung, die Fenster trotz fehlender historischer Authentizität als Dokument des „Geschichtsdenkmals“ Bischöfliches Palais zu erhalten und funktionstechnisch zu verbessern.

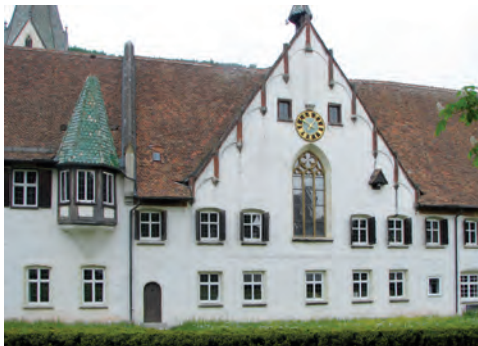
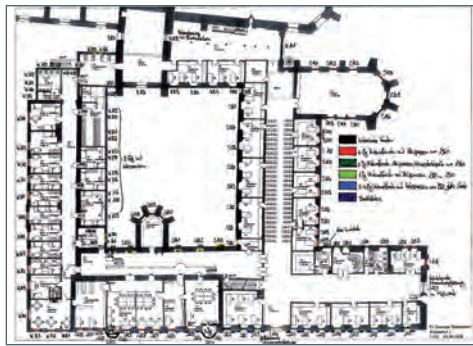
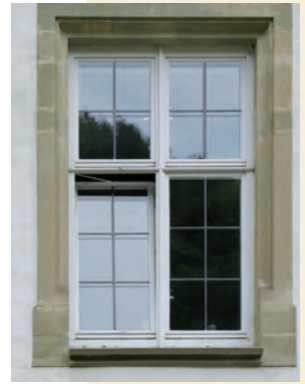
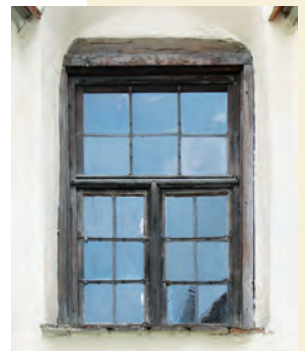
Blaubeuren, Klosterhof 2, Konventbau

Am Gebäude sind heute nur noch wenige historische Fenster erhalten, nur noch einzelne Fenster gehen ins frühe 18. Jahrhundert zurück. Der größte Teil der Fenster wurde in der zweiten Hälfte des 20. Jahrhunderts durch Verbundfenster in unterschiedlicher Ausführung ersetzt. Bei der Detaillierung der Verbundfenster wurden historische Bezüge berücksichtigt wie z. B. Binnengliederung mit vier Flügeln, außen auf-

gesetzte Halbrundstäben, glasteilende Bleisprossen und Binnengliederung mit 20 Glasfeldern, angepasst an das frühe 18. Jahrhundert. Der Gesamtbestand wurde aufwendig konstruiert und ist noch heute, nach einem halben Jahrhundert, nahezu schadensfrei vorhanden und steht für einen ebenso langen weiteren Zeitraum noch zur Nutzung zur Verfügung.

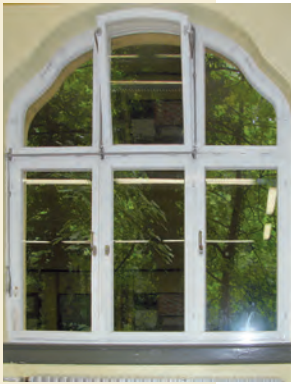
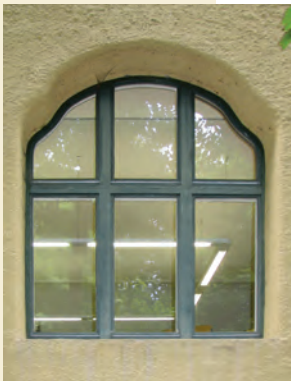
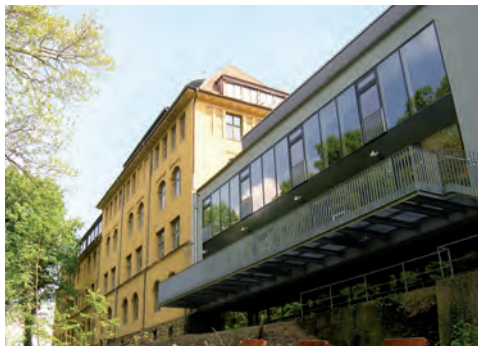
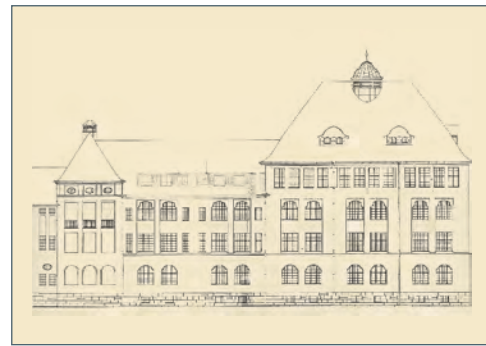
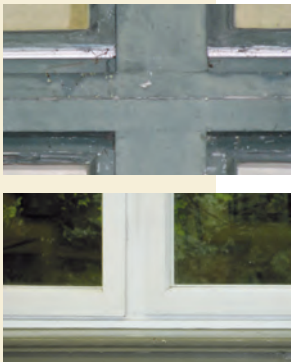
Tübingen, Uhlandstraße 30, Kepler-Gymnasium

Der Altbau des Kepler-Gymnasiums, einer der Tübinger Traditionsschulen, wurde 1910 eingeweiht. Aus dieser Zeit gibt es am gesamten Gebäude nur noch zwei einfachverglaste Fenster, eines rechts und eines links neben dem Haupteingang. Derzeit sind am gesamten Gebäude Verbundfenster eingebaut, die vermutlich in die Zeit der ersten Ölkrise zurückgehen. In dieser Zeit wurden viele bis dahin einfach verglaste

Fenster auch im Baudenkmal entfernt und durch Verbundfenster ersetzt. Diese Verbundfenster sind hochsolide gefertigt, durch die fehlenden Detaillierungen und die großen Querschnitte wirken sie jedoch sehr plump. Die ursprüngliche Farbigkeit wurde übernommen. Die Pigmente sind jedoch ausgebleicht und hinterlassen ein wenig differenziertes Erscheinungsbild.

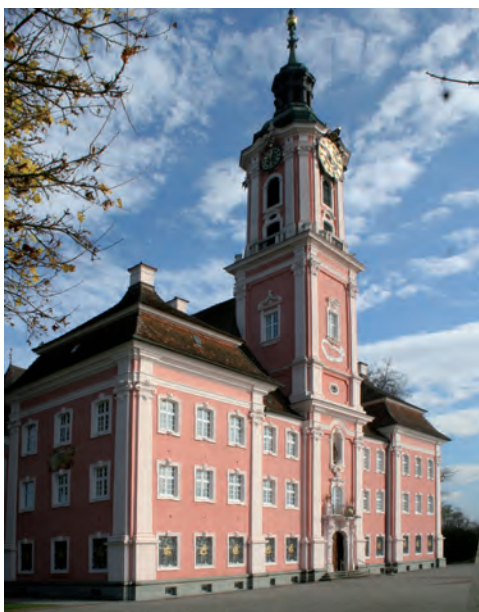
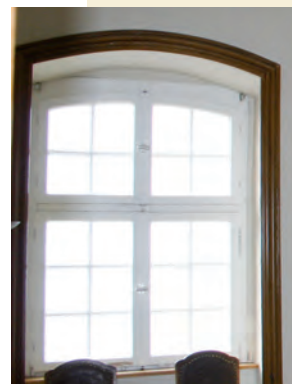
Uhdlingen, Maurach 5, Kloster Birnau

Die Gesamtanlage Kloster Birnau besteht aus einem langgezogenen Kirchenschiff und einem vorgelagerten Querriegel, der die Wohn- und Verwaltungsräume

des Klosters beherbergt. Am Querriegel wurden in der zweiten Hälfte des 20. Jahrhunderts neue Verbundfenster eingesetzt. Einige wenige bauzeitliche Fenster gibt es nur noch als Innenfenster zum Kirchenschiff. Das Kloster ist wie sonst nur ganz wenige Gebäude extrem der Witterung ausgesetzt. Mithin erfahren auch hier die Fenster die größte Beanspruchung. Umso erstaunlicher ist es, dass diese Fenster nach fast fünf Jahrzehnten nahezu schadensfrei erhalten sind.

Die vorhandenen Probleme durch eindringenden Schlagregen und Durchfeuchtung der Nahbereiche im Innenraum können durch Einzelmaßnahmen weitestgehend behoben werden.

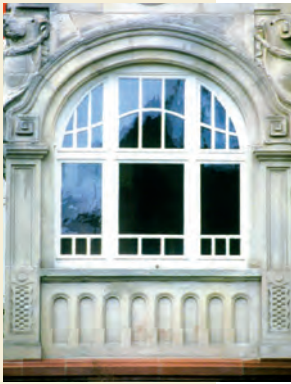
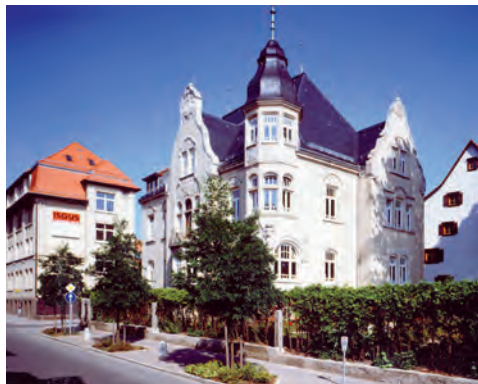
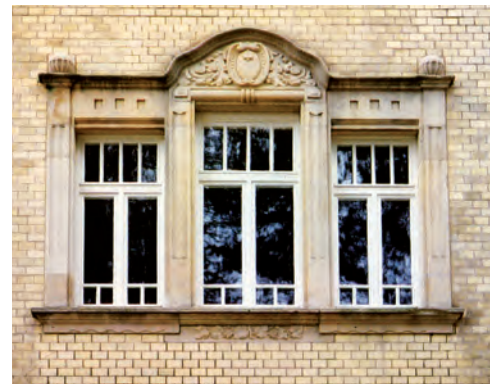
Schwenningen, Oberdorfstraße 16, Grusenvilla

Die repräsentative, von einem Garten umgebene Jugendstilvilla wurde 1905 für den Fabrikanten Jakob Schlenker-Grusen erbaut. Zu den am Gebäude erhaltenen hochwertigen Ausstattungen gehören auch die bauzeitlichen Fenster, die im Winter durch eingestellte Innenfenster funktionstechnisch verbessert wurden. Im Rahmen der Instandsetzung und der neuen gewerblichen Nutzung waren die temporär einzustellenden In-

nenfenster nicht mehr gewünscht. Um den wertvollen bauzeitlichen Bestand zu erhalten und funktionstechnisch auf zufriedenstellende Werte zu verbessern, wurden die Fenster raumseitig mit einem Flügel aufgedoppelt – eine Lösung, die schon im späten 19. Jahrhundert praktiziert wurde und bis heute viele Varianten bietet, um Fenster funktionstechnisch zu verbessern.

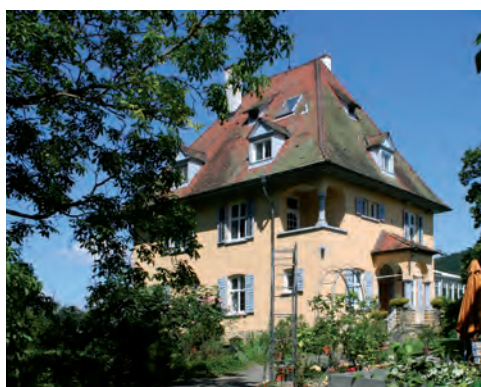
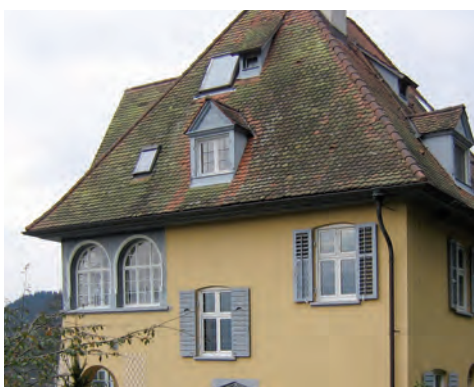
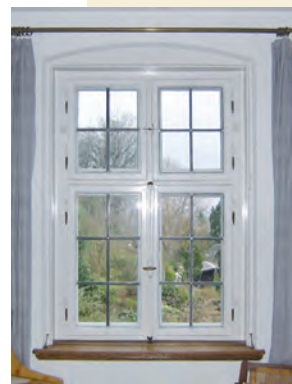
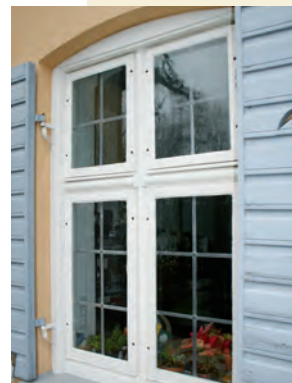
Badenweiler, Schlossbergstraße 1

Trotz der exponierten Lage der Villa, die wie eine Burg auf einem Bergsporn liegt (mit dem Blick nach Westen, soweit das Auge reicht), sind neben den bauzeitlichen Ausstattungen auch die bauzeitlichen Fenster – seit 100 Jahren Wind und Wetter ausgesetzt – in einem guten Zustand erhalten. Vorbesitzer haben vor Jahrzehnten die einfach verglasten Fenster bereits mit außen aufgesetzten Aufsatzflügeln ver-

bessert. Bei der aktuellen Sanierung zur Verbesserung der Energieeffizienz des Gebäudes wurden die bauzeitlichen Fenster restauriert und die Aufsatzflügel durch neue isolierverglaste Aufsatzflügel ersetzt. Der U-Wert der Verglasung ist damit besser als heute gesetzlich gefordert. Zur gängigen Praxis der Totalerneuerung gibt es sinnvolle Alternativen.
